## 贝尔佐纳 (Belzona®) 将涂层应用于服务中的烟囱

客户  
北美镀锌公司

施工时间  
2007年7月

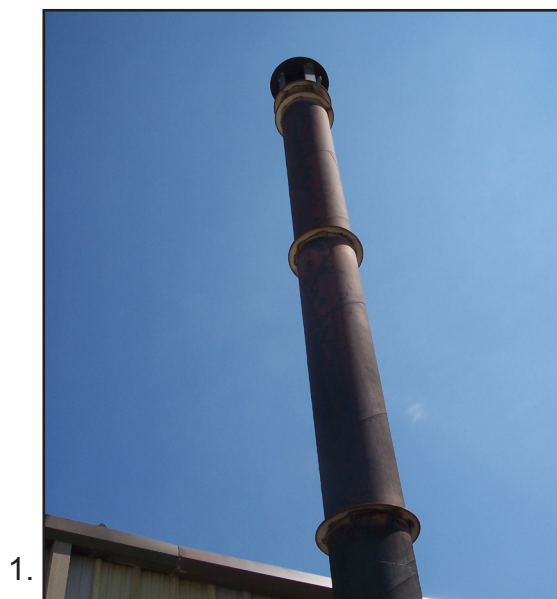
1. 烟囱原貌
2. 顶部-试涂位置, 底部-待涂部分
3. 4个月后最终施工完成

贝尔佐纳(Belzona®)使用效果  
涂料是比客户考虑任何其他选择便宜。亦允许施工在烟囱没有停止服务时进行以节省更多时间和金钱。贝尔佐纳 (Belzona®) 5851 (热激活屏蔽涂层) 不需要表面处理以节省更多时间和金钱。
