## 贝尔佐纳 (Belzona®) 尽量减少停机时间得到认可

菲律宾的地热工厂

锚套管

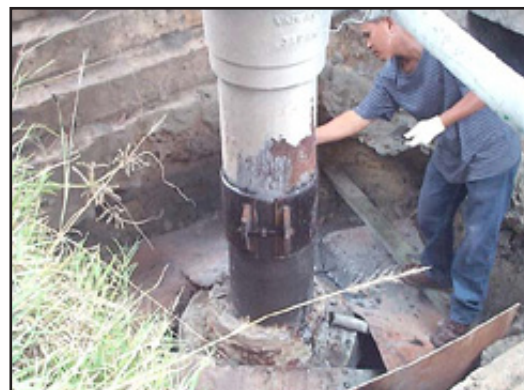
1. 点蚀地区在应用贝尔佐纳 (Belzona®) 1251之前，先以贝尔佐纳 (Belzona®) 1251重建修补点蚀区域。
2. 贝尔佐纳 (Belzona®) 1251是在服务中热固化,其粘附强度为3200 psi。
3. 最外围的贝尔佐纳 (Belzona®) 1251涂层提供额外的保护。

手动表面处理。接下来，将一个新的金属外壳包裹在严重点腐的区域，并以贝尔佐纳 (Belzona®) 1251进行粘着固定。材料固化后，用贝尔佐纳 (Belzona®) 5851涂敷整个区域作额外保护。
