贝尔佐纳 (Belzona®) 3211 (Lagseal) 防止将来的保温层下腐蚀

突尼西亚的水泥生产商

静电集尘器

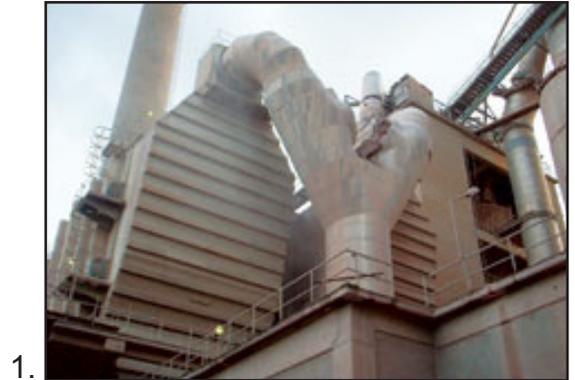
1. 集尘器外观
2. 开始工作
3. 集尘器顶部外观
4. 施工完成

使用贝尔佐纳 (Belzona®) 3211 (Lagseal) 彻底密封保温层。在六天内，除了在四个其中的两个集尘器泄压阀周边区域之外，对整个表面都用贝尔佐纳 (Belzona®) 进行了保护和密封。每个集尘器的尺寸大概是300平方米。
