## 用于在热表面上施工 和修复的热激活型 修复复合材料

**Belzona® 1251**  
热激活金属

# 贝尔佐纳® (Belzona) 1251 (热激活金属) :

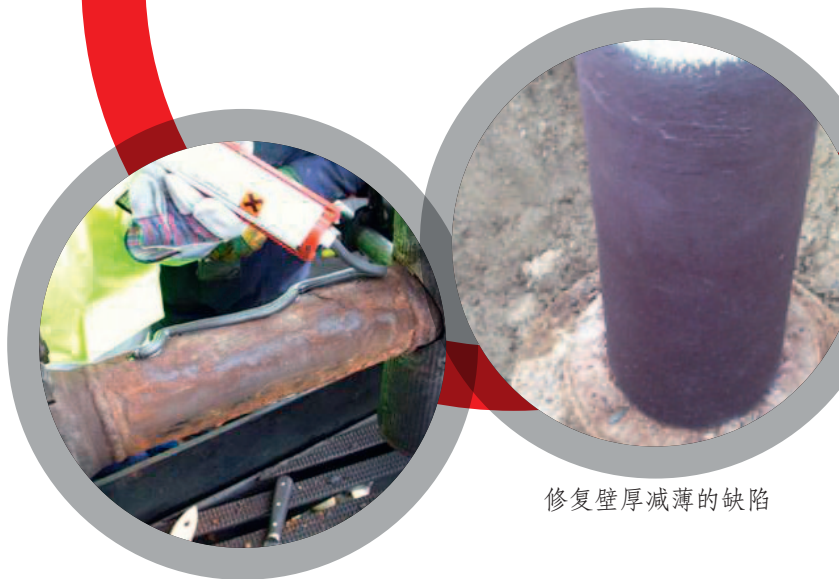
修复壁厚减薄的缺陷

粘接加强板

封堵渗漏的管道

填充蚀坑

- 填充蚀坑
- 修复壁厚减薄的缺陷
- 粘接加强板
- 局部修复
- 封堵渗漏的管道工程

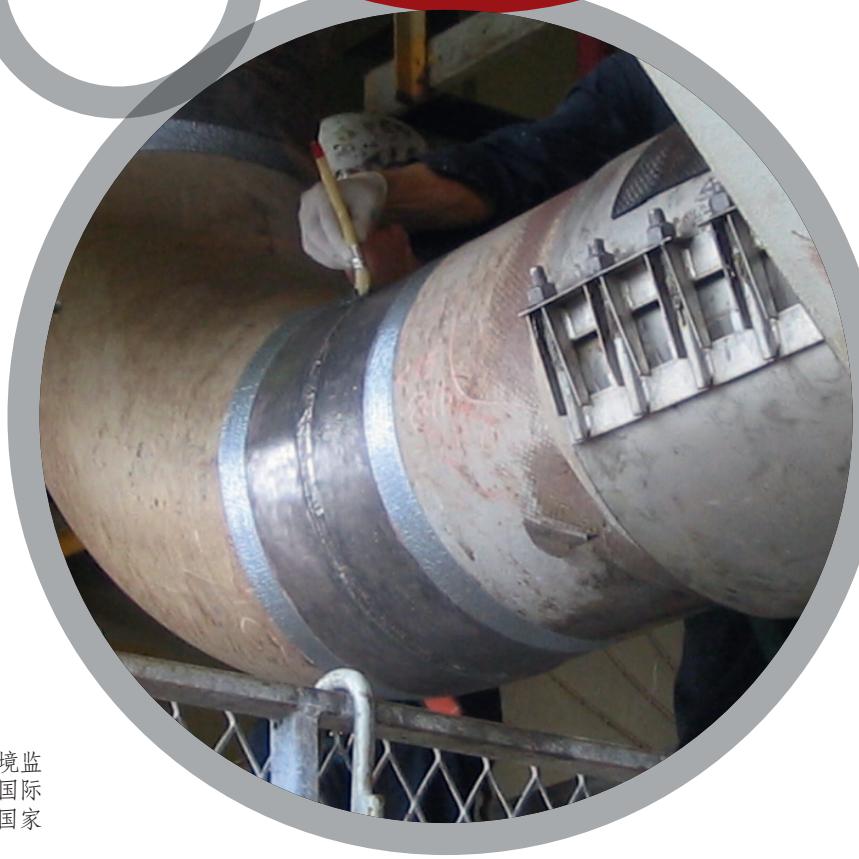
局部检修
