## 符合国际标准化组织/美国机械工程师协会标准的复合材料修复系统

贝尔佐纳 (Belzona®) SuperWrap是一种被认可的复合修复解决方案，它可以恢复受损或穿孔的金属基材的强度。

### Belzona® SuperWrap

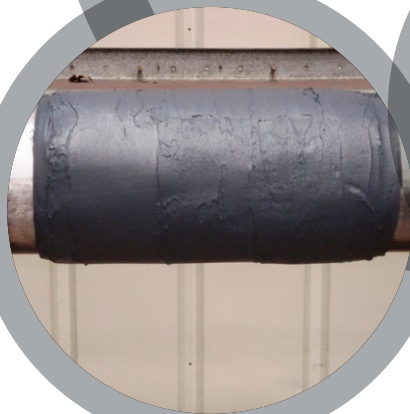
直管

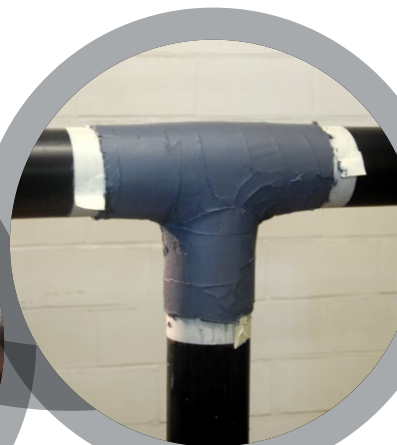
三通
