# Fiche produit

## Système de réparation composite conforme aux normes ISO/ASME

Belzona® SuperWrap est une solution de réparation composite normalisée renforçant les substrats métalliques affaiblis ou perforés.

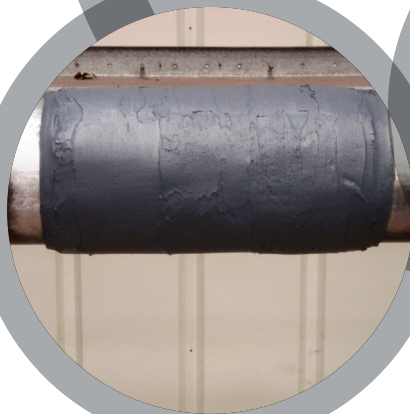
Canalisations droites

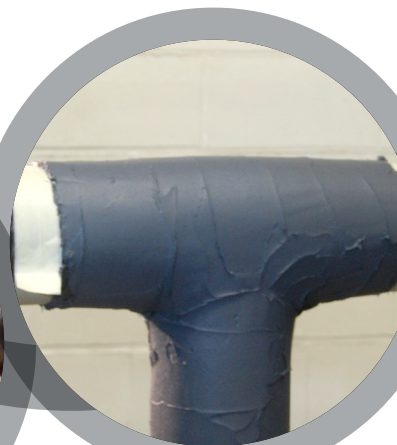
Coudes et Tés

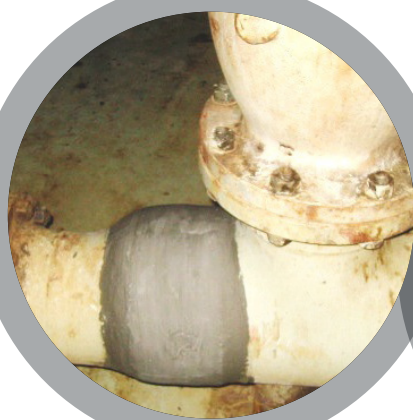
Géométrie complexe

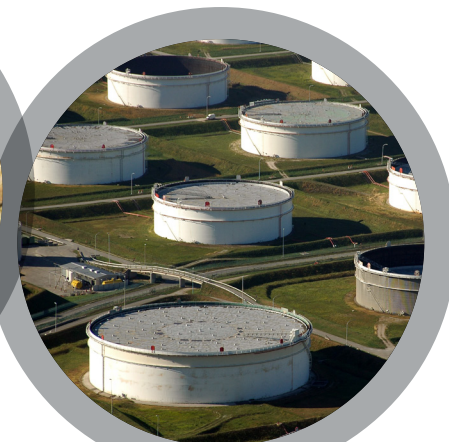
Parois de réservoirs
