# Fiche produit

## Matériau de rechargement activé par la chaleur pour réparation des surfaces chaudes

**Belzona® 1251**  
HA-Metal

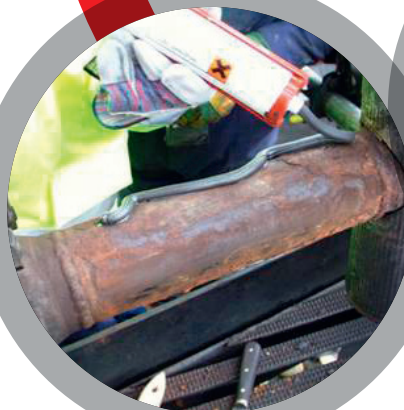
Collage de plaques de renfort

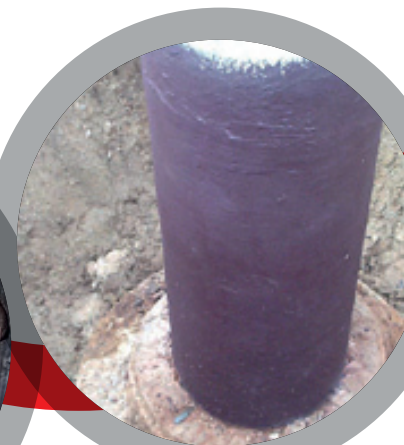
Réparation de défauts au niveau de parois minces

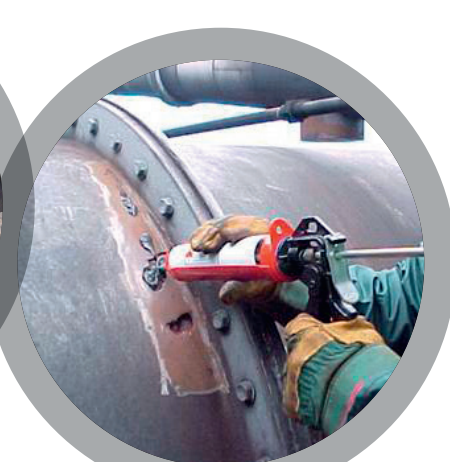
Étanchéité de fuites de canalisations

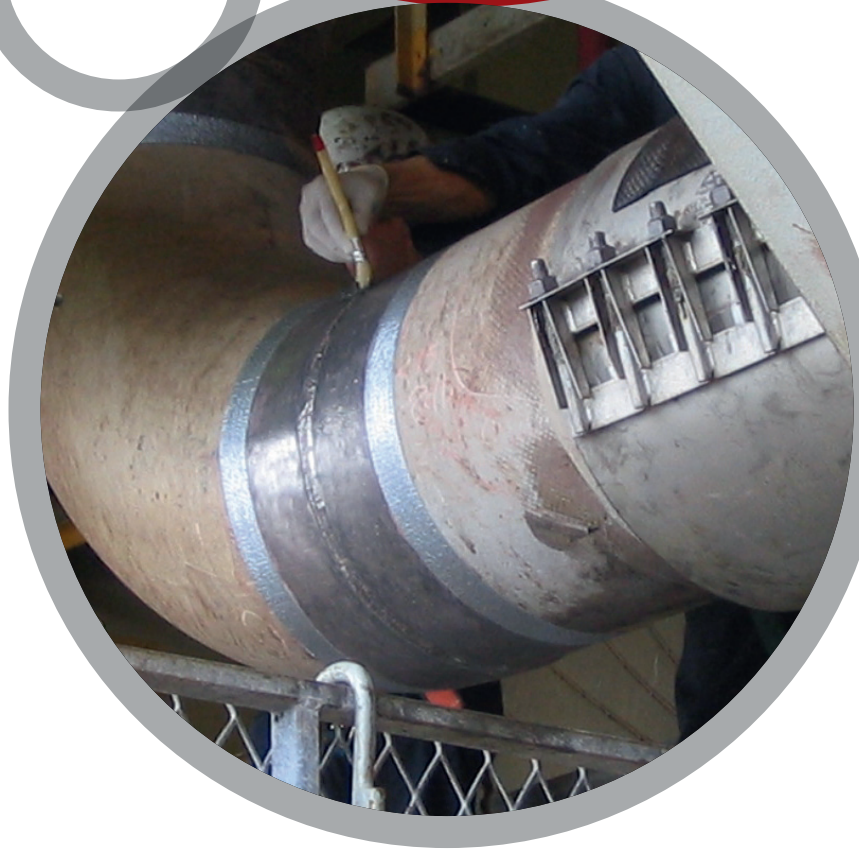
Réparations localisées
