Fiche produit

Revêtement pour la prévention de la Corrosion Sous Isolation (CSI)

Belzona® 5851
HA-Barrier

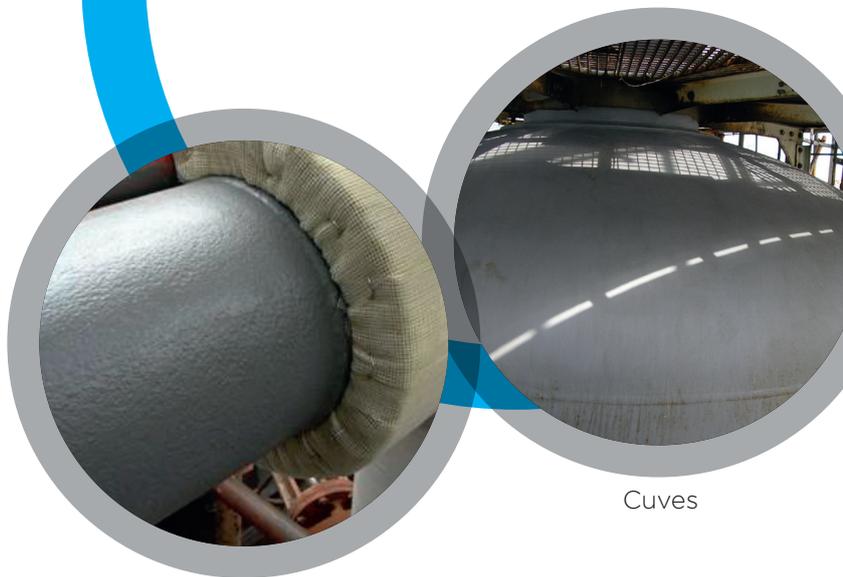
Canalisations

Belzona® 5851 (HA-Barrier) est un système mono-composant pour protéger les surfaces métalliques exposées à la Corrosion Sous Isolation.

Ce matériau activé par la chaleur peut s'appliquer directement sur des surfaces chaudes avec une préparation minimale des surfaces, évitant ainsi l'arrêt de la production.

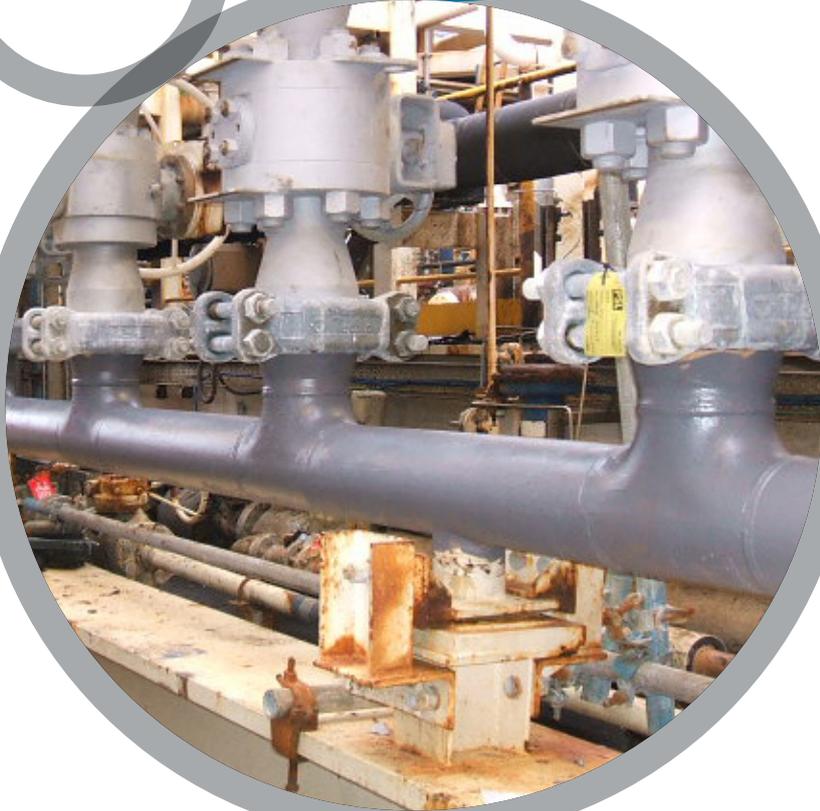
Canalisations

Belzona® 5851
HA-Barrier
