高分子塗層科技提高泵性能

原著 Jérémie Maillard

貝爾佐納® (Belzona) 香港有限公司

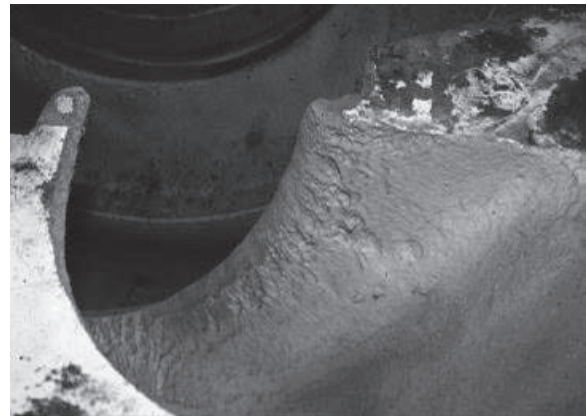
衝擊侵蝕純粹是由高速流體對基底產生的影響所引發的，比如在這個例子中，衝擊侵蝕出現是由於高壓到低壓的洩漏所產生的高流速所造成。

圖1：衝擊侵蝕

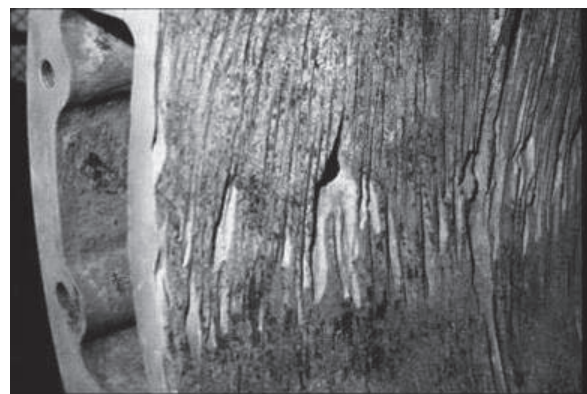
圖2：夾帶侵蝕

當淤泥和砂礫被流體卷走，被稱為夾帶。在相同的流速下，這種侵蝕與衝擊侵蝕相比，能夠造成更大的材料損失。

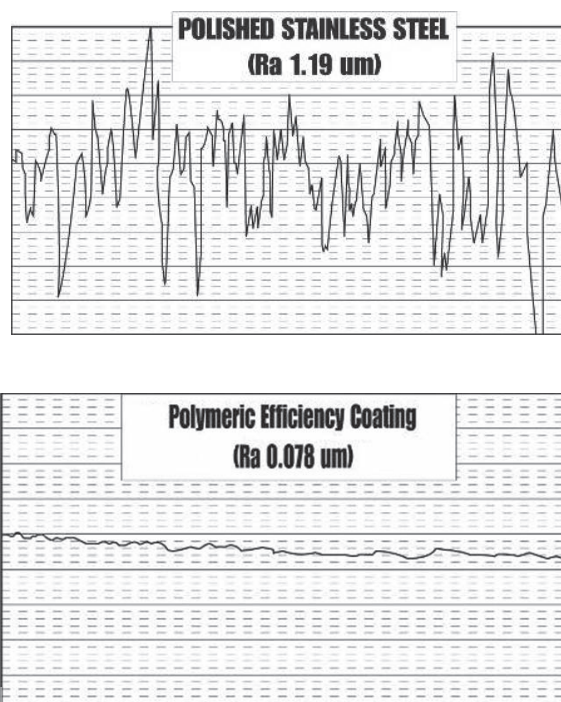
圖5：拋光不銹鋼(上)和新研發的高分子效率塗層(下)的粗糙度比較
([5]Talysurf Surface Inspection, Leeds University, 1989)

與表面拋光的金屬相比，在高倍率下檢視時發現泵表面相對粗糙。侵蝕腐蝕或汽蝕影響會導致進一步表面粗化，進而造成系統的效率下降。

這種類型塗層的表面光滑度比拋光不銹鋼的15倍還要高（圖五）。當應用于流體設備時，這類塗料已被證明可降低能耗，增加流體流速或壓力，進而改善流體動力性能。
