## 贝尔佐纳在不锈钢上做罐底密封

**Rob Dawson, UK 工程师**

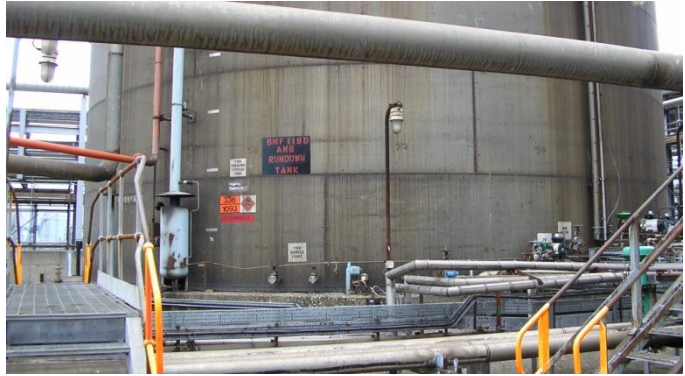
第一个储罐概观

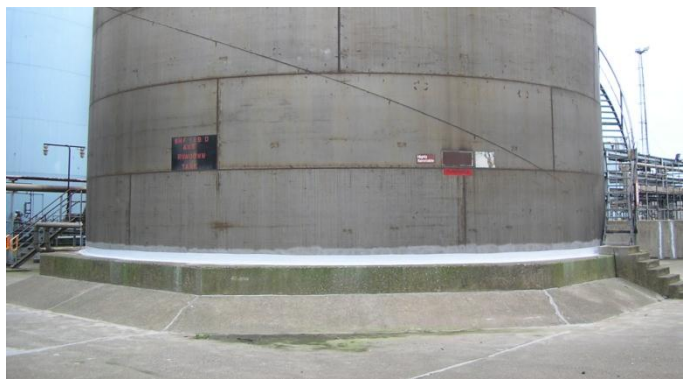
第一个储罐完工照

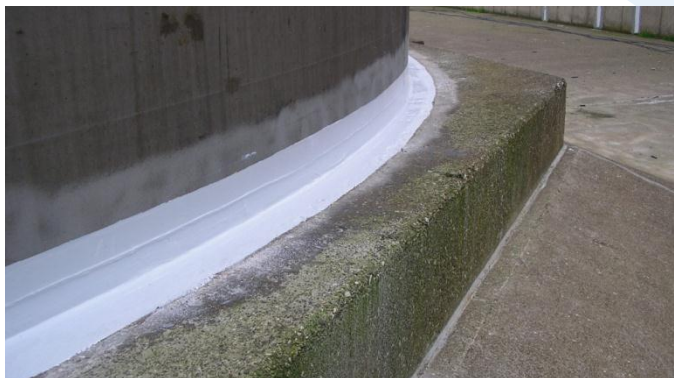
完工储罐近照

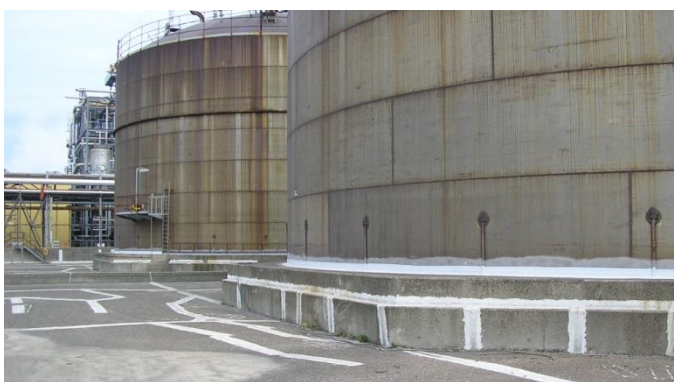
第二与第三个储罐完工照
